DOSSIER DIG - AEU

ANNEXE 1 - FICHES ACTIONS

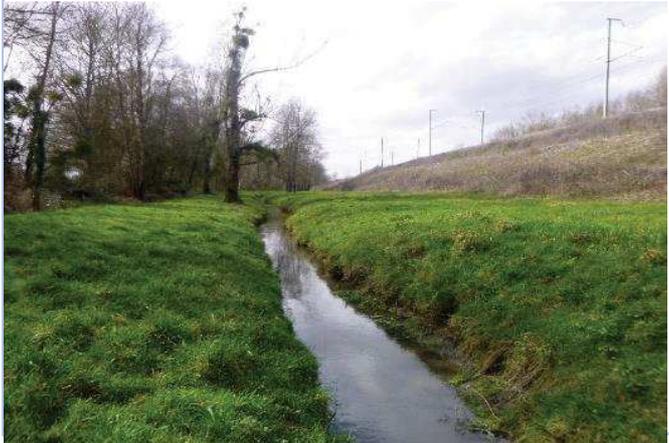
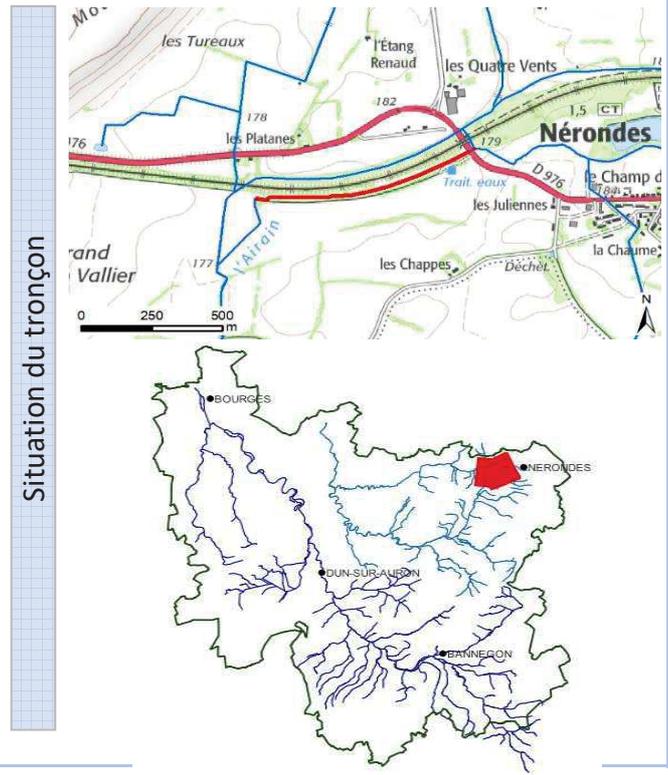
Situation du tronçon

Le lit est pincé et son tracé est rectiligne. La ripisylve est inexistante. On observe un colmatage fort ainsi qu'un substrat altéré. Il y a 2 seuils <0.50m au niveau du pont. Une zone humide a été identifiée sur 2 parcelles limitrophes par le CEN, elles sont fonctionnelles et doivent donc être préservées. La commune de Nérondes, propriétaire, veut faire les travaux suite à l'étude réalisée en 2021.

REH	
Lit mineur	moyen
Débit	faible
Ligne d'eau	moyen
Continuité	moyen
Berges	fort

ACTIONS	NIVEAU
Diversification habitats lit mineur	R2
Restauration de ripisylve

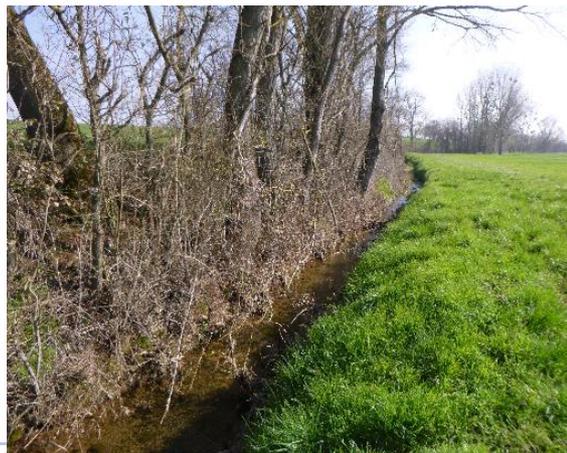
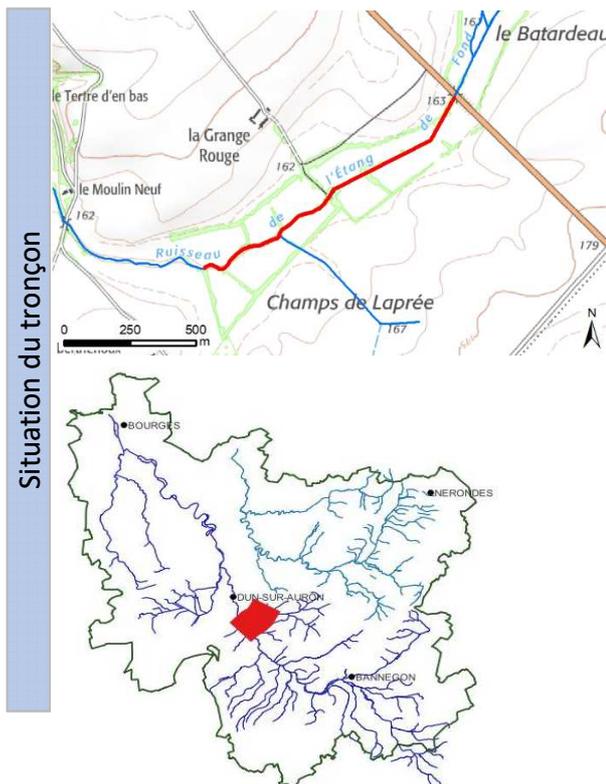
Situation du tronçon

Berges très dégradées du fait des passages bovins. Ripisylve éparses. fort colmatage. 3 abreuvoirs et 1 passage à gué à prévoir. Propriétaire volontaire pour les travaux (même propriétaire que RLM21).

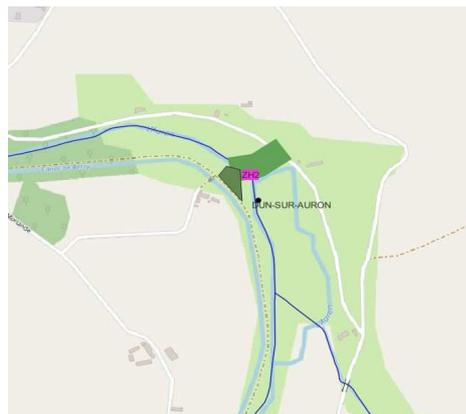
Situation du tronçon

Ancien petit bras visible en RD de l'Auron, zone humide dégradée en RG. Passerelle dégradée et dangereuse pour accès visuel aux 2 zones. Zone vitrine et éducative. RD : Recréer le bras , plantations d'hélophytes pour relancer la dynamique végétale. propriétaire privée, ok pour travaux.
 RG : restaurer la zone humide (ZHIEP identifiée au SAGE). Propriétaire = commune, ok pour les travaux. Changement de passerelle, panneaux éducatifs

Restauration d'annexe	R1
restauration de zone humide

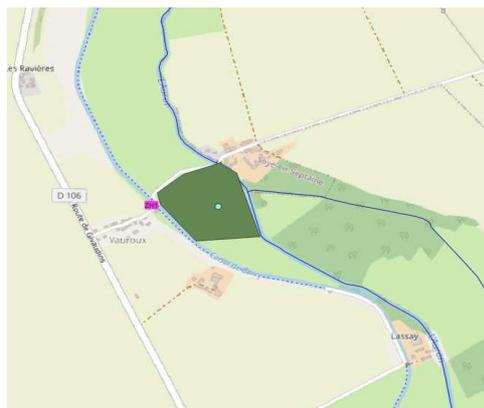
Situation du tronçon

L'Auron présentait un profil anastomosé avec un bras ou 2 bras qui traversaient cette parcelle en RG et un moulin a été érigé au XVIIIe en RD. Ce bras a ensuite été recalibré pour alimenter le canal de Berry, et a ensuite été supprimé. La prairie humide, indétifiée ZHIEP par le SAGE est en eau en hiver. Les propriétaires sont très volontaires pour restaurer une ZH fonctionnelle, avec des travaux qui devront aider à lutter contre l'érosion des 2 berges. fondations du moulin à étudier avant travaux.

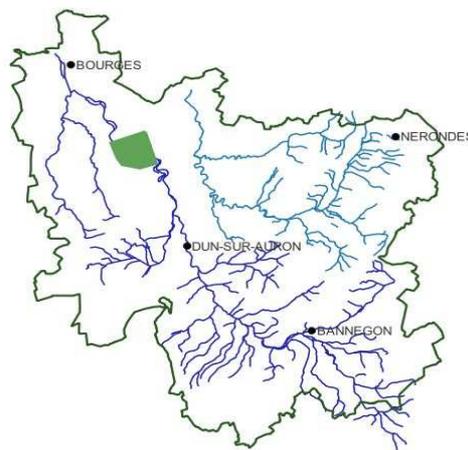
Situation du tronçon

Parcelle communale non exploitée et délaissée en RD de l'Auron. Dans la globalité, la parcelle est une zone humide (ZHIEP SAGE), à restaurer pour rendre à cette zone à haut potentiel toute sa fonctionnalité. Commune Ok pour les travaux.

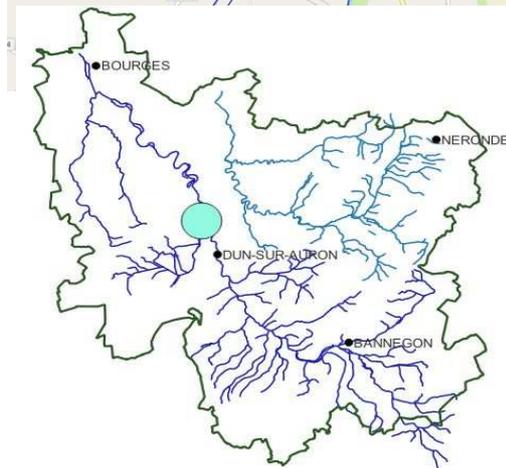
Situation du tronçon

ZHIEP identifiée par le SAGE à restaurer, à intégrer dans les zones humides stratégiques du fond de vallée après restauration. Concertation à mener.

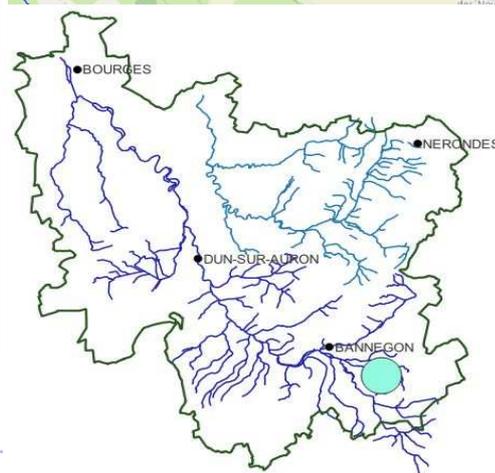
Situation du tronçon

ZHIEP identifiée par le SAGE à restaurer. Ancien étang sur un ruisseau intermittent, zone humide dégradée. A restaurer pour augmenter ses fonctionnalités (recharge nappe, dérèglement climatique). Concertation à mener.
